# Le pont du Gard : un chef d'œuvre imparfait

mardi 9 juin 2020

par Jean-Pierre Gallos

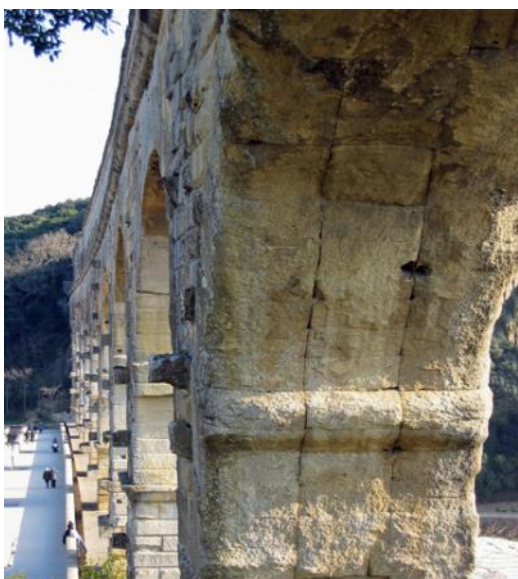
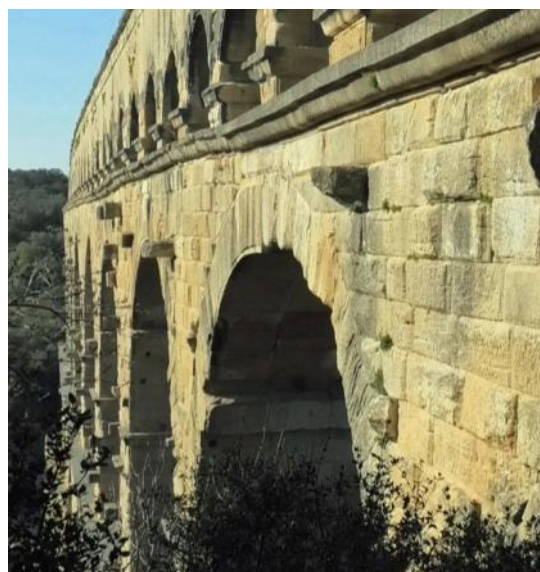
*A gauche, vue des deux niveaux supérieurs du pont depuis la rive gauche. On observe la face aval de l'ouvrage.*

*A droite, vue des deux niveaux supérieurs du pont depuis la rive droite. On voit ici sa face amont.*

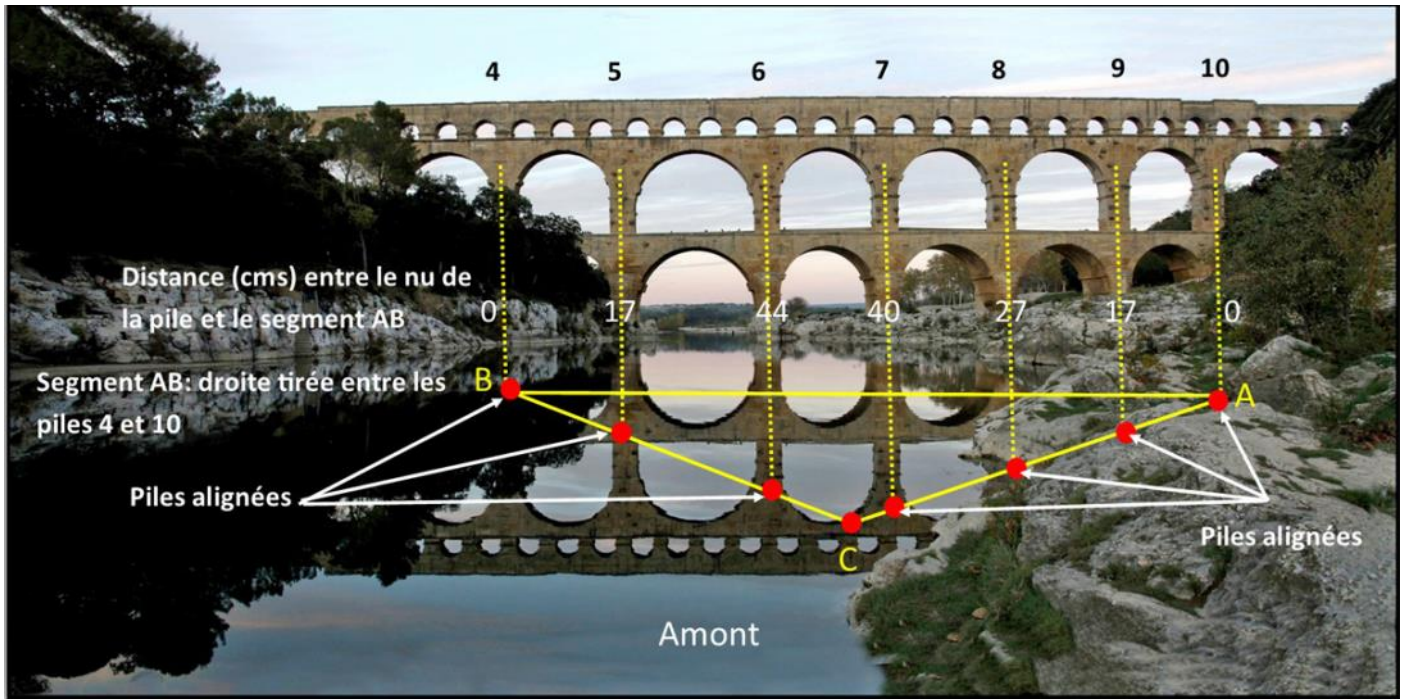
Nos passionnés ont d'abord tendu côté **aval** une cordelette entre les piles extrêmes (4 et 10) matérialisant un segment AB. Ils ont relevé les distances entre les autres piles et la cordelette. Elles sont les suivantes :

- Pile 4= 0 centimètre
- Pile 5= 17 centimètres
- Pile 6= 44 centimètres
- Pile 7= 40 centimètres
- Pile 8= 27 centimètres
- Pile 9= 17 centimètres
- Pile 10= 0 centimètre

Ayant ainsi mis en évidence le fait que le deuxième étage du pont n'est pas rectiligne, ils ont cherché à en déterminer la forme.

A l'aide d'autres cordelettes, ils ont identifié deux segments rectilignes, entre les piles 4, 5 et 6 d'une part, 7 à 10 d'autre part. Les deux axes ainsi identifiés se coupent en un point C situé entre les piles 6 et 7, sensiblement à l'aplomb du sommet du pont Pitot, en formant un angle d'environ 199 grades. La distance entre ce point C et l'axe AB est d'environ 50 centimètres.

En extrapolant un axe de la pile 1 à la pile 11 correspondant à ce qu'aurait été le pont s'il avait été rectiligne, on obtient une distance du point C à cet axe d'environ 0,85 mètre représentant la concavité côté aval. En supposant que les piles du niveau intermédiaire ont bien toutes la même épaisseur, une "convexité" côté amont de même importance doit correspondre à la "concavité" relevée côté aval.

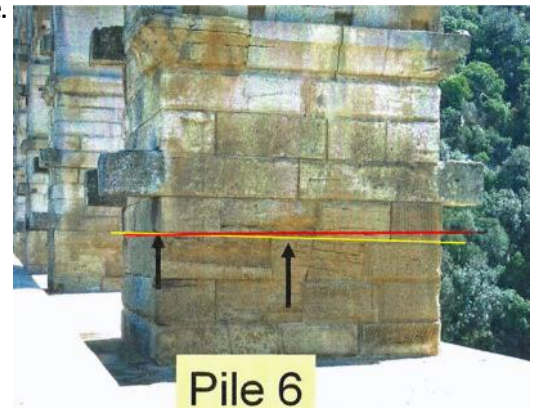
Pour vérifier l'état actuel des piles, ils ont contrôlé l'horizontalité des joints de lits de blocs avec un niveau à eau. Le joint choisi appartient à la pile n°6, l'une des deux piles de l'arche majeure. Le joint choisi est situé à 1,7 mètres de hauteur, donc au-dessus de l'ancienne échancrure pratiquée dans le pilier.

Ce joint n'est plus horizontal. Pour une longueur de 2,50 mètres, il est plus bas de 5 centimètres à son extrémité amont qu'à son extrémité aval côté rive gauche et de 3,5 centimètres côté rive droite. En retenant une moyenne de 4 centimètres pour cette pile, on peut calculer que le déversement vers l'amont du haut de l'aqueduc est de l'ordre de 40 centimètres.

Pile 6 : le trait rouge marque l'horizontale, le jaune le joint de lit de blocs

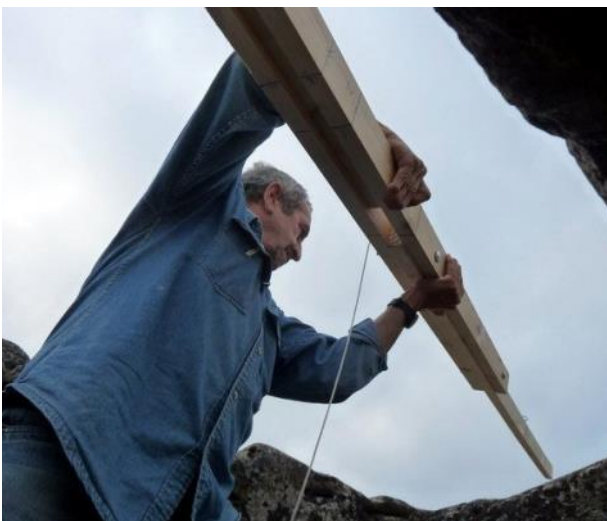
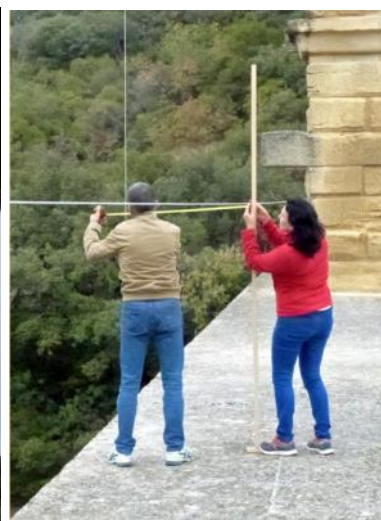
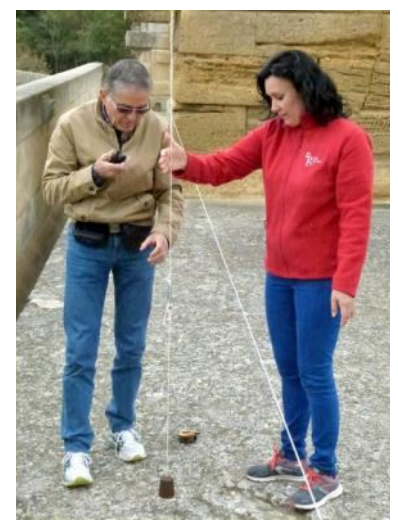
Les mesures du 22 septembre 2017: à gauche, la mise en place de la perche et du fil à plomb depuis la conduite du 3ème niveau  
Au centre, mesure côté amont; à droite mesure côté aval.

**Compte tenu du dispositif installé, le fil à plomb aurait dû se trouver à 72 centimètres des cordelettes tendues au droit de l'alignement des piles 5 et 6 ; or, côté amont, il était à 32 centimètres et côté aval à 111 centimètres.**

Ces mesures ont donc fait apparaître un dévers en haut du pont de l'ordre de 40 centimètres vers l'amont. Une imprécision de 3 ou 4 centimètres semble raisonnable. Elles corroborent le calcul qui avait été fait à partir de l'indinaison du pilier 6.

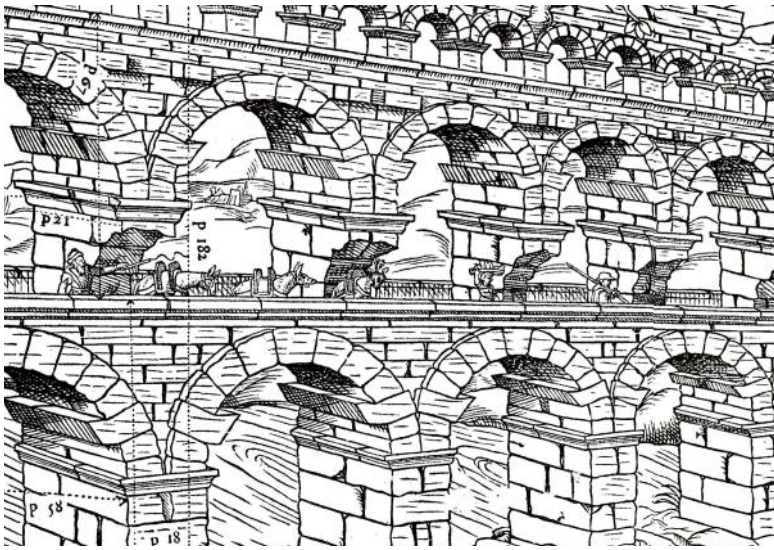
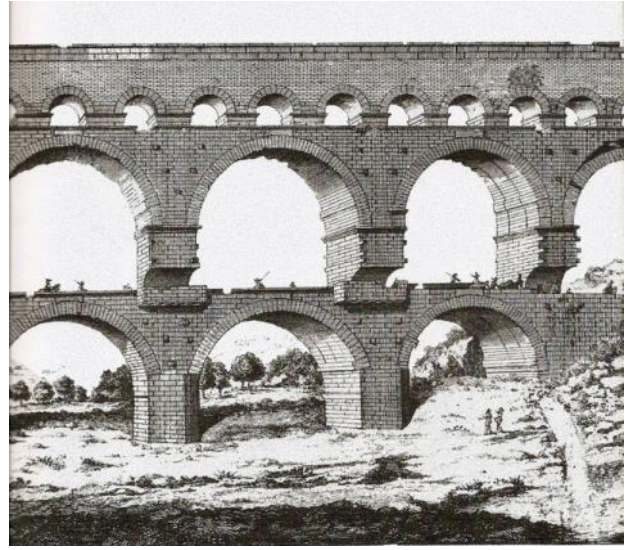
Au Moyen-Âge, un passage pour les piétons et les marchandises fut aménagé au niveau intermédiaire du pont, côté amont. Une échancrure fut taillée dans l'épaisseur de chaque pilier du deuxième niveau, côté amont. Elle était profonde de 1,7 mètres au niveau du tablier du deuxième niveau et occupait 37% de la profondeur de chaque pile. On devine les méfaits potentiels sur l'équilibre et la solidité de l'ouvrage ! Cet aménagement téméraire a certes permis la circulation sur le pont pendant trois siècles, mais il a entraîné des désordres dans l'ouvrage. Il est directement responsable du déversement du pont vers l'amont.

*A droite, la gravure de Poldo d'Albenas -première représentation connue du Pont du Gard- fait apparaître les échantrecures pratiquées dans les piliers du 2ème étage côté amont pour permettre le passage des attelages telles qu'elles se présentaient au milieu du 16ème siècle.*

*A gauche, la gravure montre clairement les échantrecures pratiquées sur les piles du 2ème niveau du pont côté amont après leur bouchement partiel (travaux ordonnés par Colbert), et les encorbellements construits pour maintenir le passage des attelages.*

A la suite d'une enquête ordonnée par Colbert, on s'inquiéta du risque que les échancrures faisaient courir au pont et peut être aussi de l'inconfort du passage. En 1696, les piles du deuxième niveau furent sommairement rempierrées. Le passage des mulets bâtés et des chariots n'étant plus possible, des plateformes en encorbellements dotées d'un garde-corps fu-

De 1855 à 1859, l'ingénieur Laisné poursuivit et compléta les travaux indispensables à la survie du pont. Il supprima les échantrecures et fit démonter les encorbellements. Le pont fut à nouveau en sécurité, au moins pour ce qui touchait à l'état de ses piles.
