Le Castellum

Le Castellum servait à la distribution de l'eau de l'aqueduc de Nîmes dans le réseau de la ville. Un tel ouvrage est exceptionnel : on n'en connaît qu'un autre en bon état de conservation, celui de Pompéi.

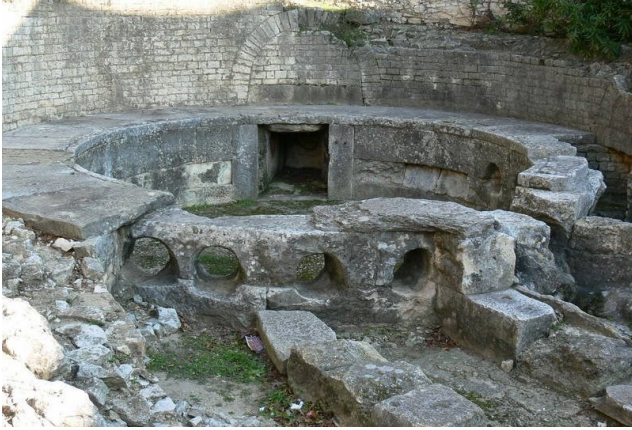
Le Castellum se présente sous la forme d'un bassin circulaire de 20 pieds romains (5,95 mètres) de diamètre, représentant un volume d'environ 16 mètres cube pour une hauteur d'eau de 1,3 mètres. Remarquons que ce volume était trop limité pour parler de « château d'eau » d'une ville de 20.000 habitants. On se trouve bien en présence d'un simple ouvrage de répartition

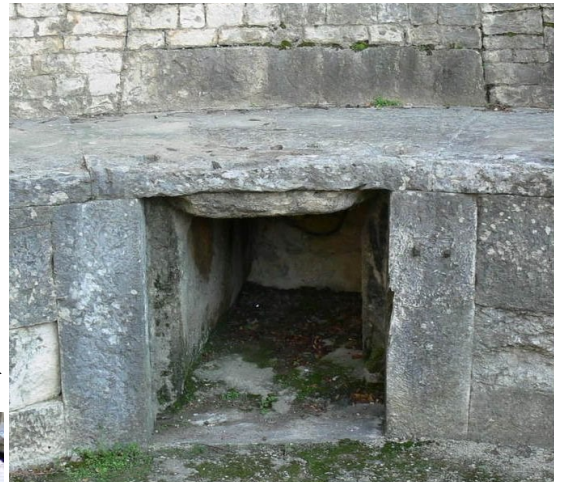
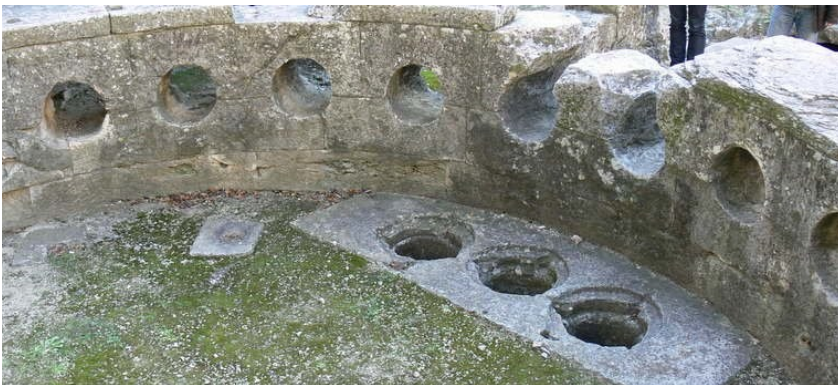
L'arrivée de l'aqueduc présente une section carrée d'un mètre vingt de côté. On remarque qu'elle ne débouche pas exactement dans l'axe du bassin. Légèrement décalée, cette arrivée générait un mouvement tournant dans le bassin, sans doute pour améliorer l'écoulement des eaux.

Sur la circonférence s'ouvrent, à 60 centimètres du fond, dix orifices circulaires d'une quarantaine de centimètres de diamètre qui servaient à la distribution des eaux. Ils sont groupés deux par deux et séparés par des massifs de maçonnerie à l'extérieur du bassin. Les deux orifices centraux débouchaient à l'air libre dans un bassin dans lequel on a retrouvé des monnaies antiques (l'habitude de lancer des piécettes dans les bassins n'est pas nouvelle).

Les deux groupes latéraux de quatre orifices étaient prolongés par des conduites en plomb, dont le tracé est inconnu.

Au fond du bassin, trois orifices d'une quarantaine de centimètres de diamètre servaient à la vidange de l'ensemble et à l'évacuation du trop plein. Peut être étaient-ils surmontés de tubes métalliques d'une longueur égale à la hauteur d'eau souhaitée dans le bassin. Ces tubes en place, le niveau d'eau aurait été constant. Enlevés, ils auraient permis de vider complètement le bassin pour le nettoyer, à la condition d'avoir coupé l'arrivée d'eau quelque part en amont, dans un bassin de régulation. On en connaît deux sur le parcours de l'aqueduc, près de la source d'Eure et juste avant le pont du Gard. On peut penser qu'il en existait d'autres pour donner de la souplesse à la gestion de l'ouvrage.

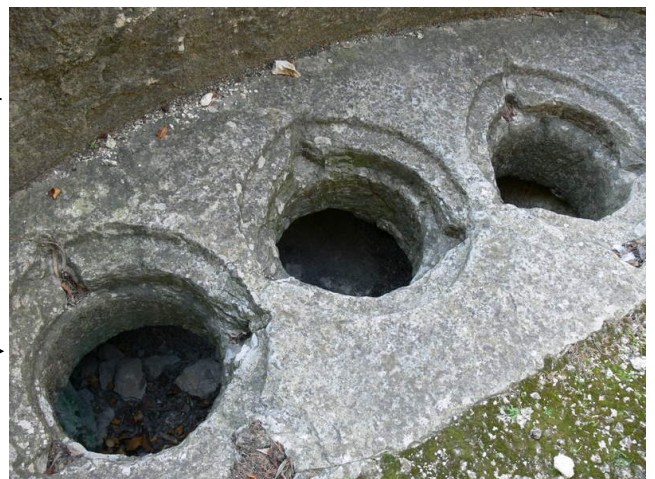
Le Castellum devait être surmonté d'une construction sensiblement circulaire, coiffée d'une coupole. Les murs entourant le bassin étaient décorés de fresques encore visibles à la redécouverte de l'ouvrage, en 1823. Il n'en reste rien aujourd'hui. Le trottoir circulaire entourant le bassin était protégé par une grille dont on peut observer les trous de fixation.

On relève aussi les traces de la présence d'une grille au fond du bassin, qui devait éviter l'entrée de déchets (végétaux par exemple) dans les canalisations de distribution. L'emplacement d'une autre grille est bien visible au débouché de l'aqueduc. Servait-elle également à retenir des déchets ou protégeait-elle d'éventuelles intrusions par la conduite ?

=>On remarque des concrétions sous les dalles de couverture de la conduite d'arrivée. Elles montrent que l'aqueduc a fonctionné durablement de manière dégradée, la conduite, non régulée, étant en charge. Des concrétions existent également dans des orifices situés dans la dalle couvrant la conduite, par lesquels passaient les barreaux de la grille. C'est donc que l'eau débordait par ces orifices.
