L'aqueduc en pleine lumière I : les arches de la Lône à Vers-Pont du Gard

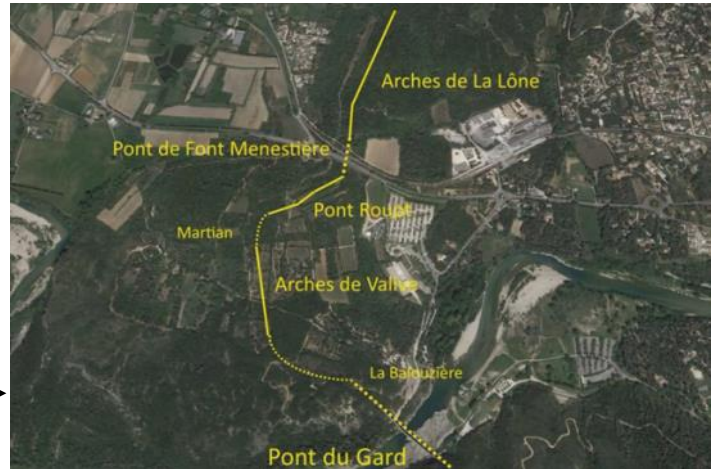
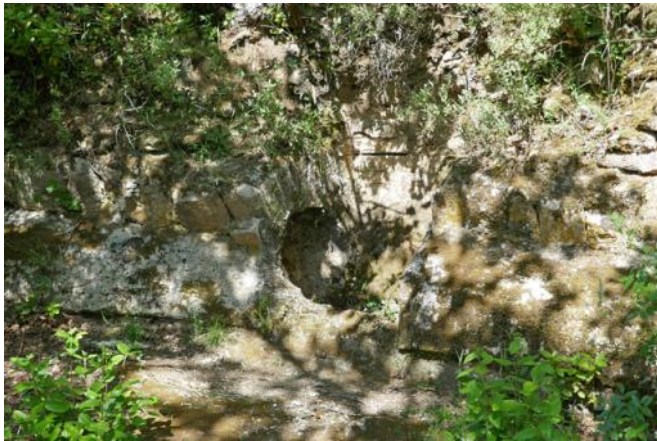
Clos des Touillers.

← Au clos des Touillers la conduite, qui était implantée en tranchée couverte, a été partiellement détruite et laisse apparaître les concrétions calcaires qui en tapissaient l'intérieur : c'est donc une sorte de « négatif » de l'aqueduc que l'on découvre. On voit immédiatement que ces concrétions se sont déposées jusque sur la voûte : l'aqueduc a donc fonctionné durablement en charge, ce qui révèle une profonde dégradation de son fonctionnement hydraulique dont on aura de multiples confirmations tout au long de la visite.

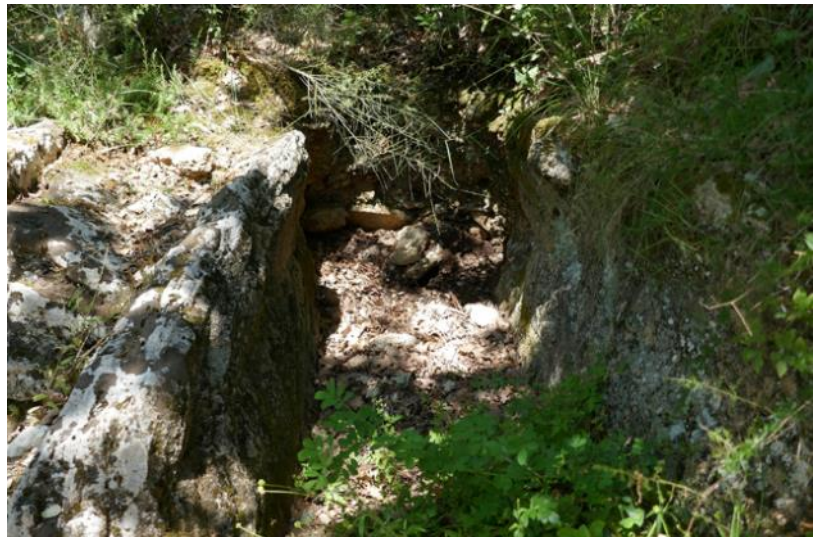
A l'entrée de la dépression de la Lône, le GR coupe l'aqueduc. En observant les concrétions, on constate que là aussi, elles ont recouvert la voûte. Le fonctionnement en charge mettait l'ouvrage en péril. →

Aqueduc concrétionné. La Lône.

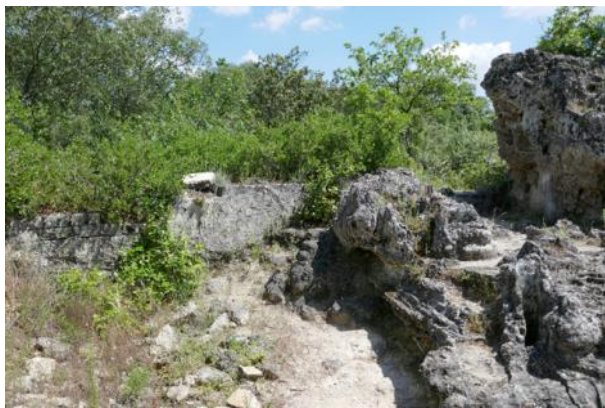
Le niveau du terrain naturel s'abaissant, l'aqueduc aborde la dépression de la Lône sur la culée du pont de la Lône dont il ne reste qu'un bourrelet pierreux dissimulé par la végétation. Une concrétion résultant d'une piqure permet de nous faire une idée de sa configuration. Quelques mètres du mur ont été dégagés. La conduite a été complètement pillée mais le bloc de concrétion marque encore l'emplacement du piédroit côté droit. Des tuyaux de bois servaient à distribuer l'eau détournée

par la pique. Ils ont disparu mais le bloc de calcaire en garde le négatif.

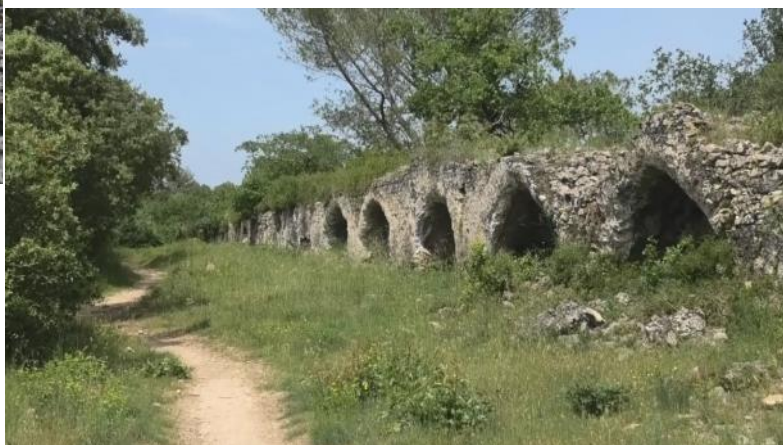
Le trajet de l'aqueduc se poursuivait sur un alignement de 39 arches mesurant 244 mètres de longueur avec les culées amont et aval.

La conduite a été complètement épierrée au Moyen-Âge. Les concrétions dont elle était revêtue constituaient un matériau de choix pour les constructeurs. Une partie des arches a été préservée.

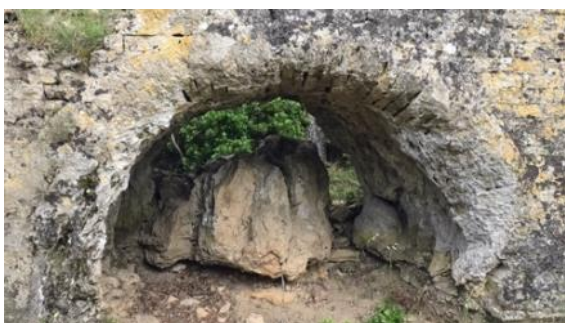
Bloc de concrétion

Les concrétions que l'on observe sur beaucoup des arches et des piles révèlent les défauts de l'ouvrage. En couches minces le long des flancs de l'aqueduc ou en amas sous l'intrados des arches, elles ont la même cause : l'étanchéité insuffisante de la conduite dont le fond, contrairement aux côtés, était dépourvu de revêtement d'étanchéité.

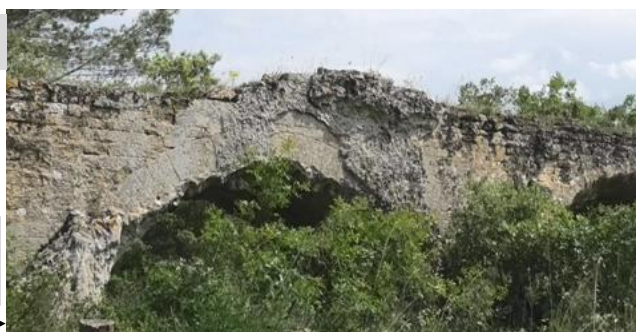
Concrétion en draperie

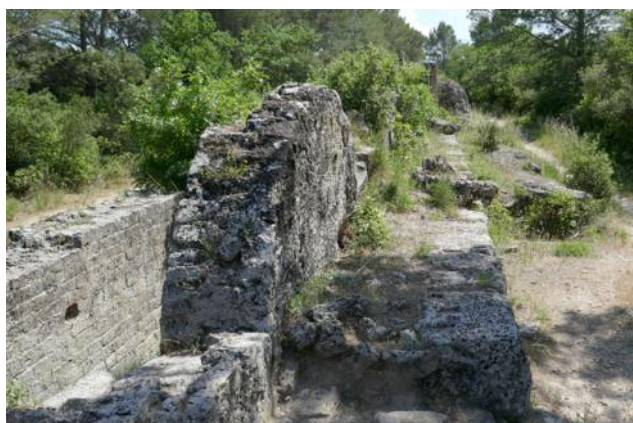
Les arches centrales de l'alignement de la Lône ont presque entièrement disparu. C'était l'endroit où elles étaient les plus hautes, atteignant 7,50 mètres. Un grossier renfort de blocs de grand appareil à peine travaillés a été posé, certainement pour que l'ouvrage ne verse pas.

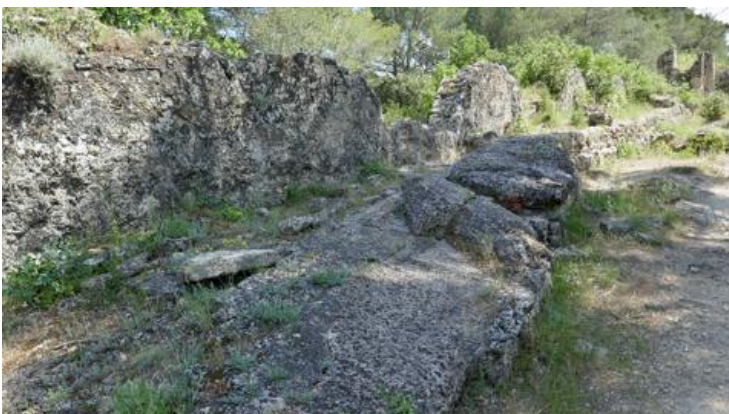
Peine perdue, apparemment. A droite de la conduite gisent des pans entiers de la conduite qui sont tombés, avec les concrétions qui ne leur ont pas été arrachées et leurs parements de moellons.

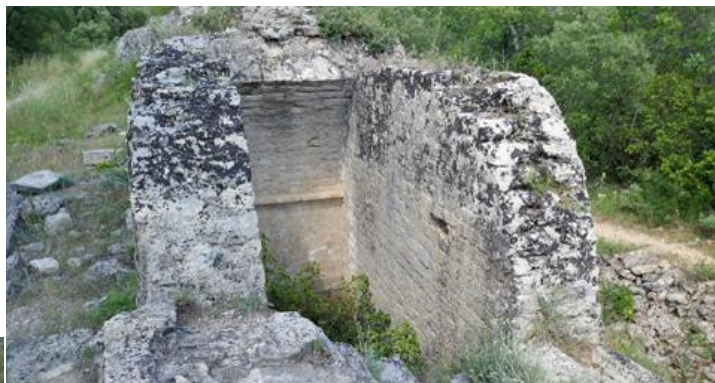
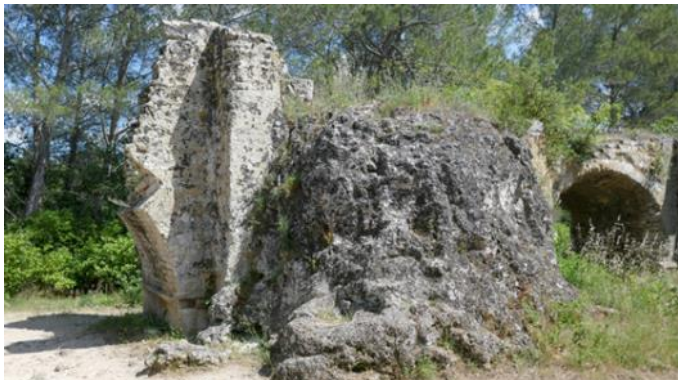
Une arche a été complètement détruite mais l'un des murs qui la confortaient est encore debout. C'est l'occasion de constater le soin apporté à la construction de l'ouvrage, jusque dans les dispositifs de sauvetage. →

← Une pile encore surmontées de fragments de la conduite permet d'observer plusieurs détails de la construction. Tout comme les arches, elle était construite en opus caementicium, un mélange de pierres de tout venant et de mortier coffré entre deux parements de moellons dressés avec soin faisant office de coffrage.

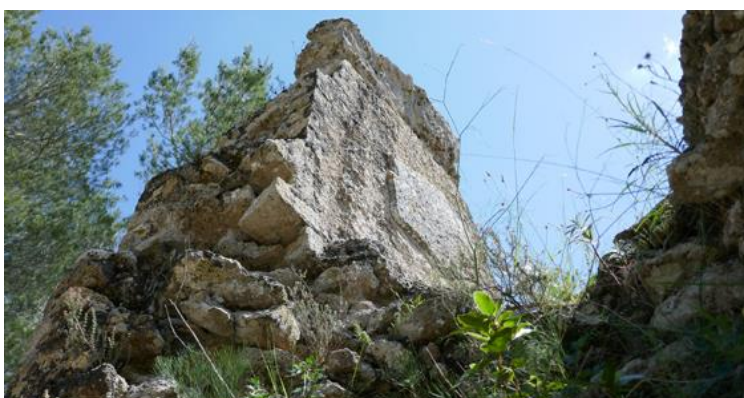
Sur le piédroit côté gauche de la conduite, partiellement conservé, on peut voir le revêtement d'étanchéité en mortier de tuileaux et le départ de la voûte. En effet, l'aqueduc était voûté y compris dans ses parties aériennes, sauf, on le verra, sur le pont du Gard. Dès la construction, des piliers fondés sur la même semelle en grand appareil que les piles venaient les renforcer. ←

Enfin, le volumineux amas de concrétion sur le côté droit de la conduite résulte d'une pique ancienne pratiquée pour les besoins de l'agriculture. Ce type d'amas de concrétions est très différent de ceux qu'ont causés les fuites accidentelles.

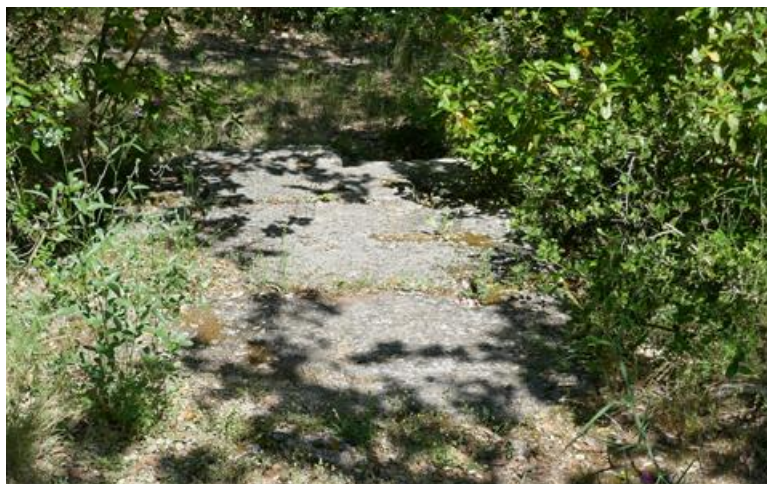
On peut encore voir plusieurs des blocs de fondation de ses piles, en grand appareil. Ils étaient rendus solidaires par des tenons de bois qui ont disparu, mais dont il reste les logements taillés dans la pierre. →
