Présentation de l'aqueduc de Nîmes

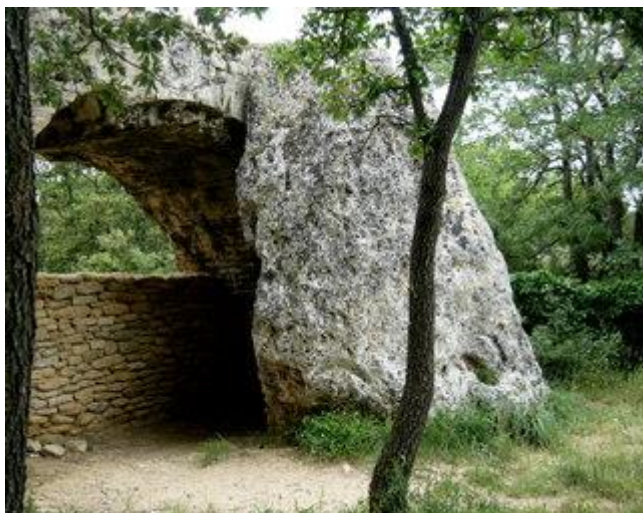
Amas de concrétion résultant d'une piqure (pont Roupt)

Par analogie avec ce que l'on connaît des textes anciens (Frontin par exemple), sur l'exploitation d'autres aqueducs romains, celui de Nîmes devait faire l'objet d'une stricte surveillance, caractérisée notamment par l'interdiction de planter et de construire à proximité immédiate (4,50 m de part et d'autre de l'aqueduc) et, bien sûr, de prélever de l'eau. Ce n'est qu'après sa phase normale d'exploitation que des prélèvements sauvages ont été effectués par les agriculteurs. Les piqures pratiquées dans les parois de l'aqueduc, ont libéré quantité d'eau saturée de calcaire et ont contribué ainsi à la formation d'énormes amas de concrétions pouvant atteindre, en deux siècles, un volume de deux cents mètres cubes.

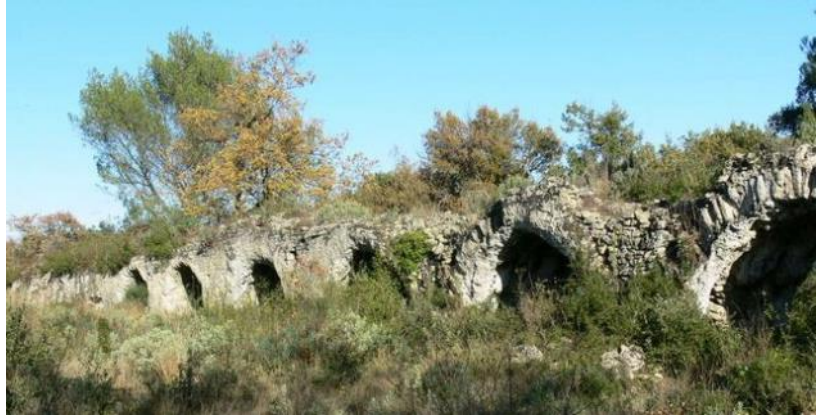
Arches de l'aqueduc à la Lône (Vers-Pont du Gard)

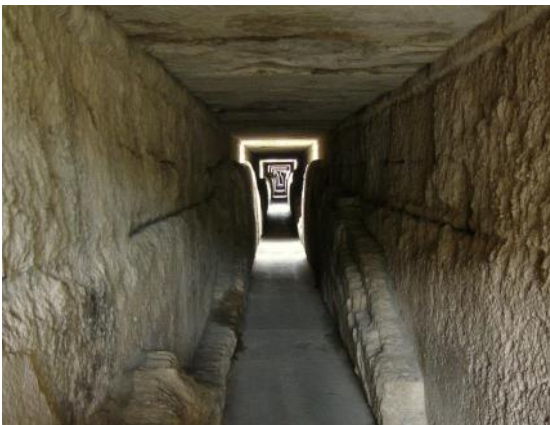
Conduite de l'aqueduc sur le pont du Gard

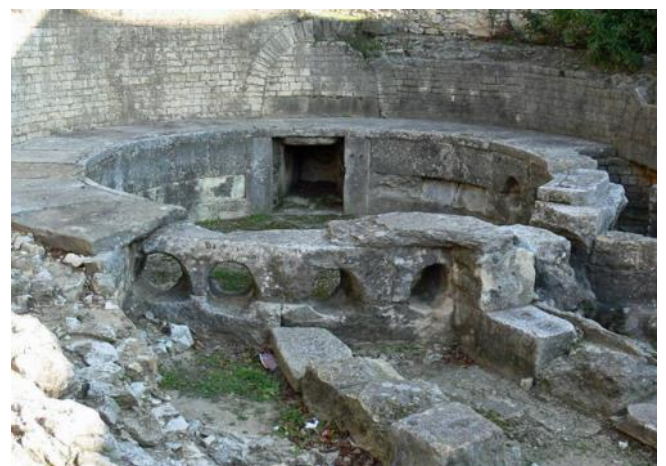
Castellum de Nîmes

touilleux sur le sujet ; les bois de Remoulins aux ouvrages nichés dans les plis du terrain ; Semhac et ses tunnels ; l'étang de Clausonne, enfin le Castellum qui marquait la fin de l'aqueduc, les curiosités majeures ou modestes mais toujours captivantes sont nombreuses. Nous vous invitons à les découvrir au fil de balades paisibles qu'il faut faire l'esprit et le cœur disponibles.
