## L'aqueduc en pleine lumière, de Vers-Pont du Gard au Pont du Gard

### Tracé de l'aqueduc de Nîmes

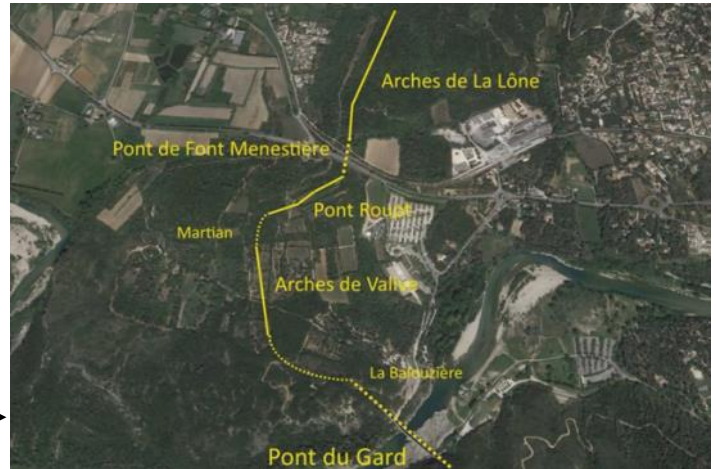
L'aqueduc de Nîmes est essentiellement souterrain. Ses tronçons en superstructures sont situés, pour leur quasi-totalité, sur la commune de Vers-Pont du Gard. Ils se développent sur un terrain à peu près horizontal, avec seulement de légères ondulations et deux profondes coupures, celles de la vallée sèche conduisant à Uzès et la vallée du Gardon.

La découverte des vestiges aériens de l'aqueduc est l'occasion d'une splendide promenade en pleine nature, tout en observant attentivement l'ouvrage antique dans l'espoir d'en percevoir quelques-uns des secrets. Cette promenade se déroule sur le GR 63. Impossible de s'égarer ! Dans le site du Pont du Gard, on peut observer plusieurs ouvrages remarquables: ne pas les manquer! →

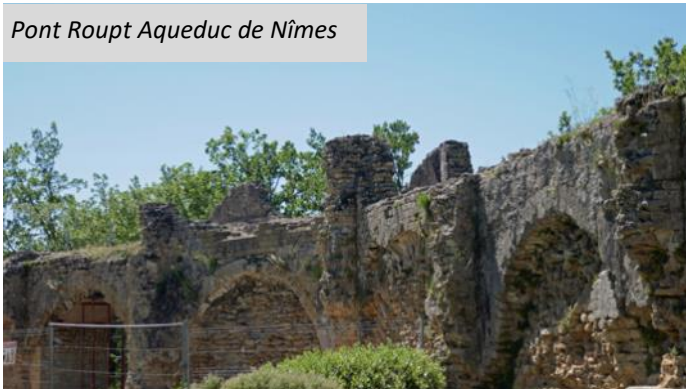
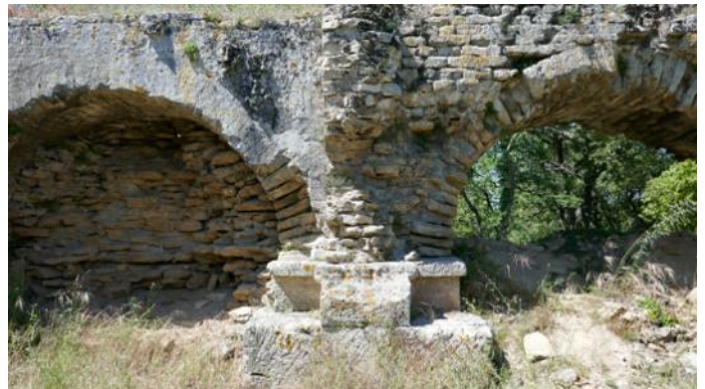
Pont Roupt Aqueduc de Nîmes

Après avoir franchi la dépression de Font Ménéstière sur un grand pont à deux niveaux d'arches, l'aqueduc se poursuivait sur une succession de 37 arches d'une longueur de 235 mètres avec les culées. Ces arches sont aujourd'hui appelées pont Roupt.

Le pont Roupt avait une hauteur maximale de 7,5 mètres.

Comme les arches de la Lône, beaucoup de celles du Pont Roupt ont été bouchées. Les premières reposaient sur des piles pourvues de contreforts dès leur construction.

L'aqueduc s'est effondré entre les piles 19 et 27. Sans écarter tout à fait l'hypothèse d'un tremblement de terre, les archéologues évoquent plutôt l'érosion régressive comme cause de la destruction d'un ouvrage fragilisé par les prélèvements de pierres opérés quand l'aqueduc servait de carrière. →

Une arche brisée par le milieu a donné son nom -pont Roupt- pont rompu, à tout l'ouvrage.

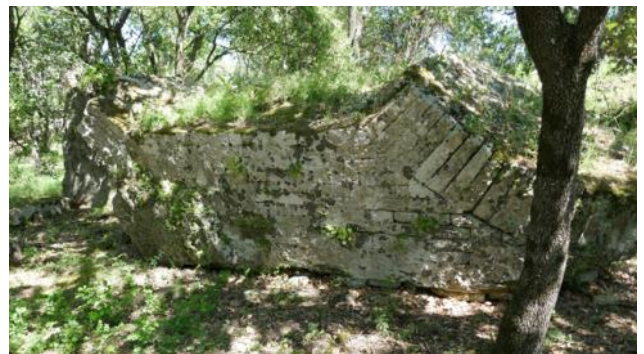
Côté sud, juste après l'arche rompue, on peut voir un remarquable amas de concrétion provoqué par une piqûre pour les besoins de l'agriculture. L'eau coulait encore depuis la source d'Eure

mais ne parvenait plus à Nîmes. Les agriculteurs profitèrent de cette aubaine pour irriguer leurs terres. Tant que l'aqueduc avait été en service, les prélèvements d'eau au profit des riverains étaient sévèrement réprimés. →

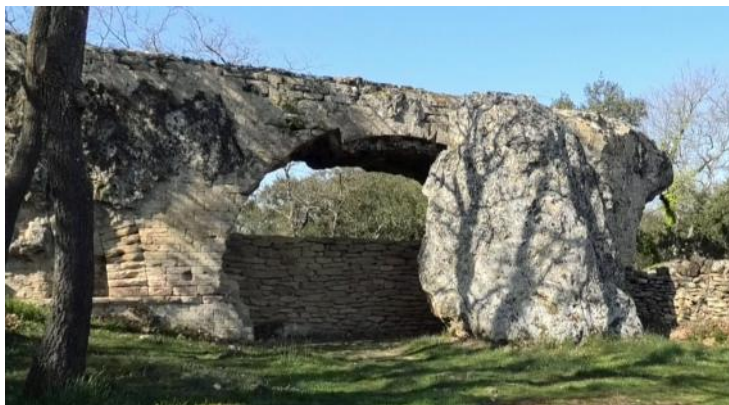
Au-delà de cette arche, le niveau du sol naturel remonte rapidement. Un mur bahut succède aux arches avant que l'ouvrage ne continue en tranchée dans le secteur de Martian. Dans ce parcours souterrain, la hauteur de la conduite a été portée à de un 1,2 mètres à un 1,8 mètres, sans doute en liaison avec la rehaussement de la conduite sur le pont du Gard, pour tenter de régler les problèmes de débit de l'ouvrage.

Le profil en long de l'aqueduc se caractérise par une pente générale exceptionnellement faible, mais aussi par des variations de pente se traduisant par des variations de la vitesse de l'eau. Le débit étant le même tout le long de l'ouvrage, le niveau de l'eau était bas quand la vitesse de l'eau était forte (forte pente) et haut quand elle était faible (faible pente). Dans les secteurs presque horizontaux, comme ceux que l'aqueduc traverse sur des arches, il fallait réduire la quantité d'eau introduite dans l'aqueduc pour éviter qu'il ne déborde (sur le pont du Gard) ou ne se mette en charge (comme au clos des Touillers) ou rehausser la conduite pour éviter d'avoir à réduire le débit, ce qui a été fait, semble-t-il peu de temps après la première mise en service de l'aqueduc. On peut imaginer la déception de ses commanditaires, lorsqu'ils constatèrent, à sa mise en service, à quel point son fonctionnement hydraulique était défectueux.

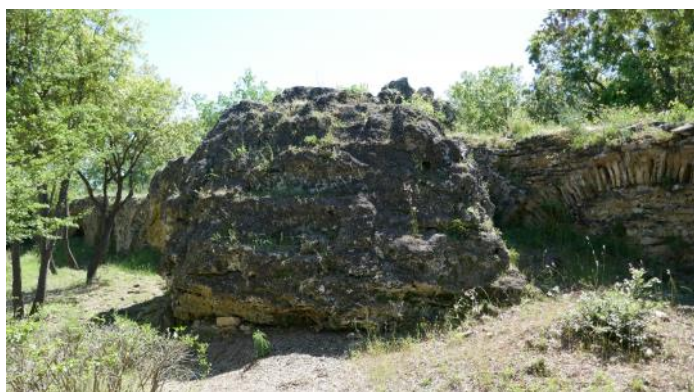
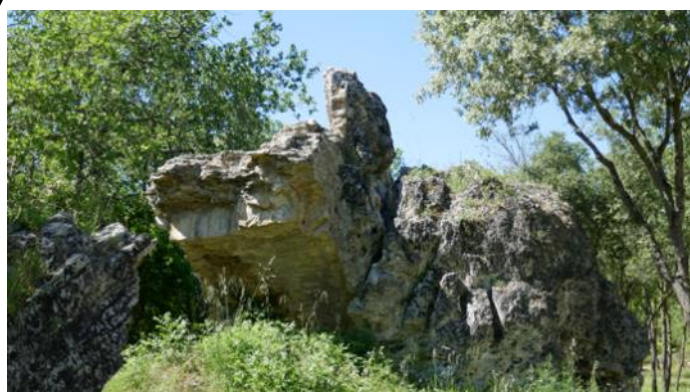
Les 17 premières arches étaient dépourvues de contrefort. Il ne reste rien du canal sauf aux emplacements où ont été faites deux grosses piqures sur l'aqueduc. Les deux volumineux amas de concrétions ainsi créées ont protégé le côté gauche de la conduite que l'on peut voir comme en coupe.

Une partie des arches se sont effondrées, comme avant le pont Roubt.

Les arches suivantes étaient dotées de contreforts. Toutes ont été bouchées. Beaucoup portent des traces de fuite, attestant des imperfections de l'ouvrage et des vicissitudes de son fonctionnement.

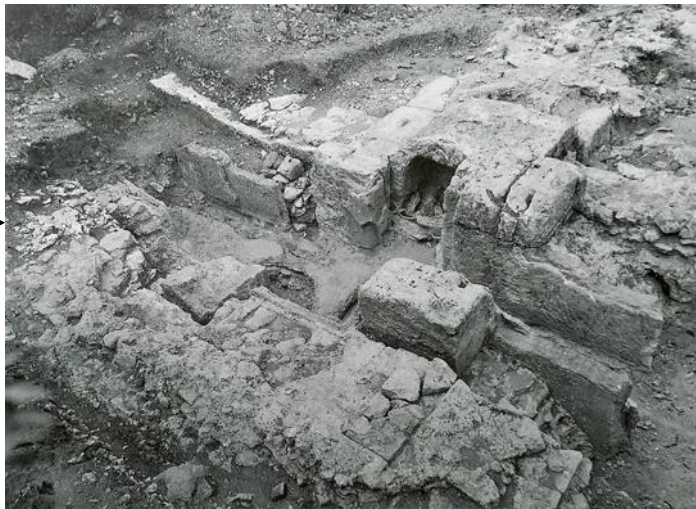
*Pont du Gard Vue Belvédère rive gauche.*

L'étage supérieur du pont du Gard compte aujourd'hui 35 arches et mesure 275 mètres. L'ouvrage a été amputé au Moyen-âge de 12 arches et de sa culée amont. Sur arches, il mesurait 360 mètres et 490 mètres avec la culée.

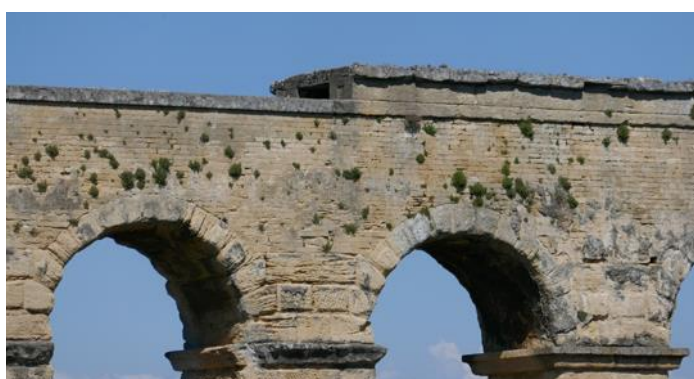
Du belvédère on peut observer le rehaussement de la conduite de l'aqueduc, dont la hauteur utile a été portée de 1,2 mètres à 1,8 mètres peu de temps après la première mise en service de l'ouvrage.

Le rehaussement a été obtenu en ajoutant une assise de pierre en grand appareil sur le sommet de la conduite initiale. Les dalles de couverture ont été reposées sur cette assise.

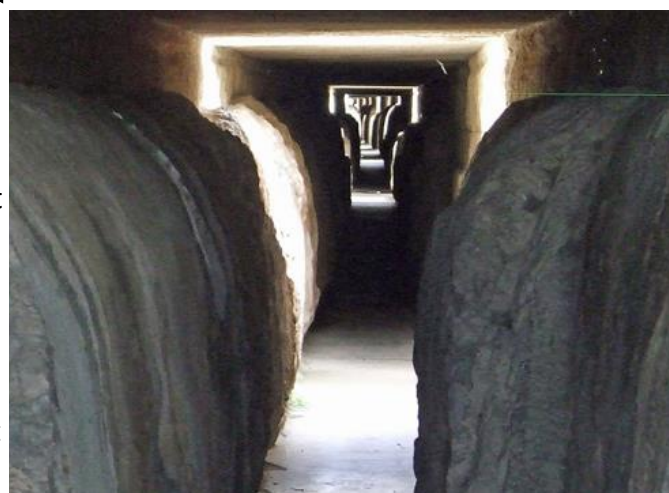
De retour sur le tracé de l'aqueduc, on aperçoit la conduite sur le premier pilier conservée du pont. On remarque l'importance des concrétions sur les parois latérales. Déposée par l'eau très calcaire captée à la source d'Eure, elles ont progressivement réduit le débit de l'aqueduc qui devait être très faible en fin d'exploitation.

Quelques pas à l'intérieur de la conduite confirment cette première impression : la largeur utile a été très réduite par les concrétions. Autre constat : la légère courbe de l'aqueduc est parfaitement visible grâce aux taches de lumière tombant des

ouvertures pratiquées dans les dalles de couverture.

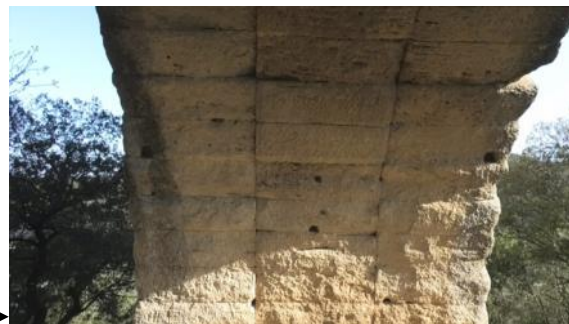
Les arches du second niveau étaient constituées de trois rangées d'arcs doubleaux accolés. Il y en a quatre pour celles du premier étage. Comme la totalité des deux premiers niveaux du pont, les pierres étaient ajustées sans aucun mortier. Peut-être cette solution répondait-elle au souhait de conserver une certaine souplesse à l'ouvrage. Peut-être aussi était-ce une facilité de construction : le même cintre pouvait servir à chaque rangée d'arcs doubleaux.
