Val d'Eure et bassin de régulation

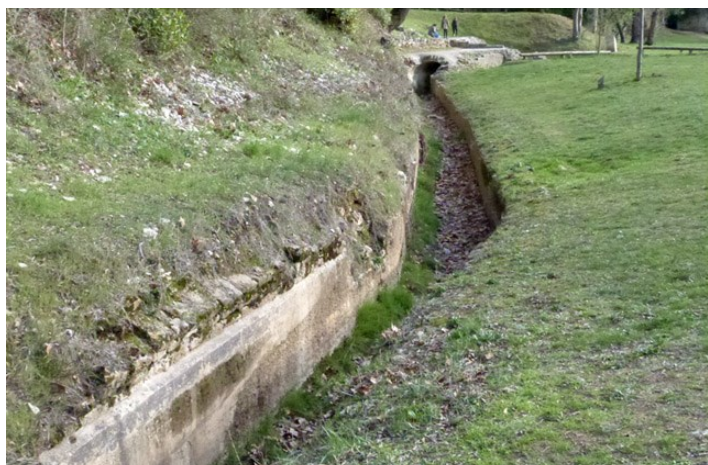
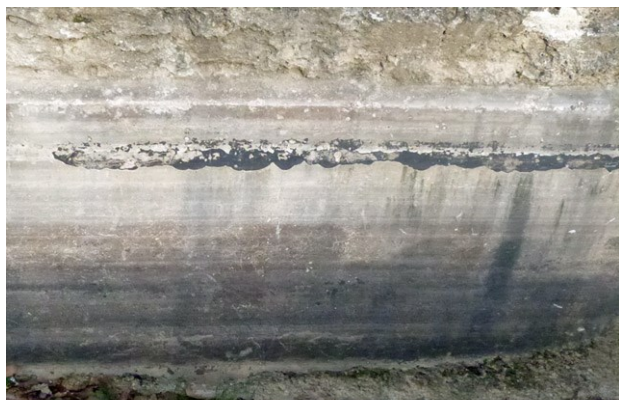
L'absence de la voûte, presque complètement démolie, qui couvrait l'aqueduc, permet d'observer la finition de l'ouvrage : les piédroits étaient doublés sur une hauteur de 1,2 mètres (hauteur utile de la conduite sur la majeure partie du cours de l'aqueduc) par un revêtement d'étanchéité fait de fragments d'amphores et de tuiles concassées liés au ciment, sur lequel on distingue encore, par endroit, en noir les restes de l'enduit qui le recouvrait (malta?).

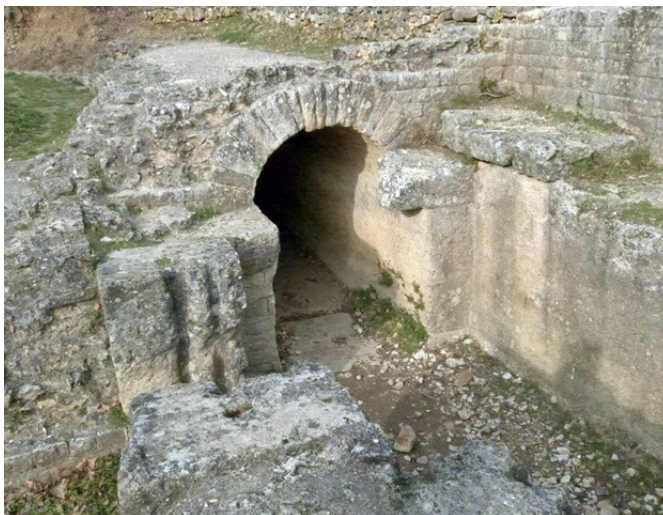
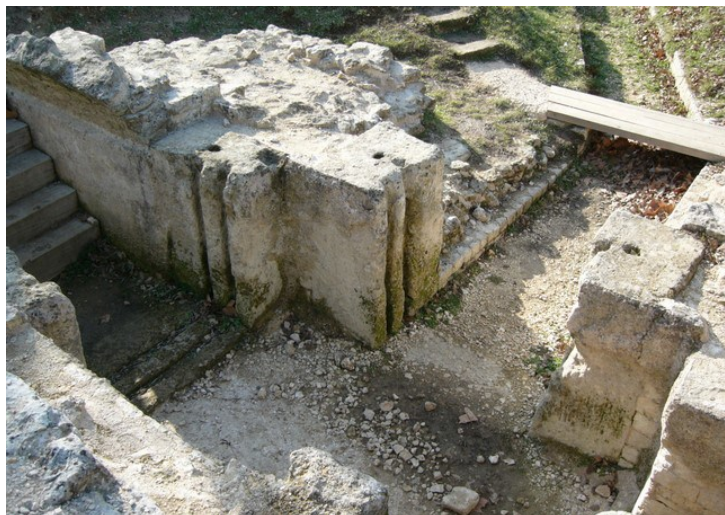
Encore quelques pas et l'on arrive au bassin de régulation. Cet ouvrage majeur de l'aqueduc a été découvert en 1991 par une équipe d'archéologues amateurs. Il s'agit d'une vanne maçonnée. Elle réglait le débit de l'eau dans l'aqueduc.

Le canal surmonté d'une voûte est bien conservé.

Selon les archéologues, la partie centrale du bassin était surmontée d'un chemin périphérique qui permettait au gardien de le contourner facilement. Un toit protégeait l'ensemble.

Les vannes permettaient au préposé de régler, en rejetant l'eau excédentaire vers l'Alzon, les volumes d'eau envoyés vers l'aqueduc. Cela permettait de régler le niveau de l'eau dans la conduite et d'éviter qu'il ne déborde dans ses parties les moins en pente. Cela devait permettre aussi de vider complètement l'aqueduc pour l'entretenir.

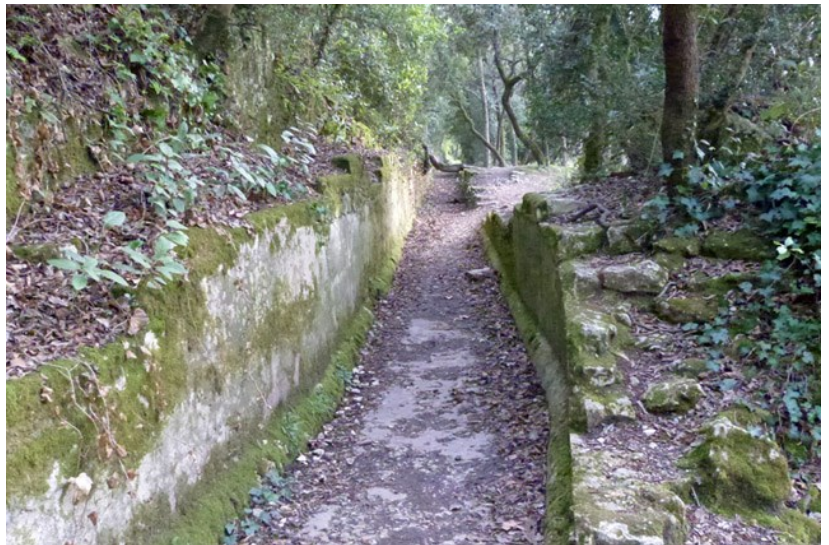
L'engravure du canal a d'abord un profil en "L". La branche verticale du "L" limite la paroi gauche du canal.

On remarque tout de suite l'existence du radier grossier (fond du canal) soudé primitivement aux parois par un solin très apparent, parfois grossier, parfois très lisse lorsqu'il a conservé son poli d'origine.

La structure de la paroi est nette : le piédroit en pierre, le mortier de tuileau et le badigeon superficiel rouge sont apparents. Pline l'Ancien nommait ce badigeon : "malta" : Il était, selon Croffiet (Pline : 36,181) composé d'éléments organiques : sève d'euphorbe, lait de figue, vin et graisse de porc.... ! Des analyses récentes n'ont révélées que des éléments minéraux : Sable de rivière, chaux et oxyde de fer. Est-ce à dire que les composés organiques ont disparus avec le temps ?
