Visiter le pont du Gard, c'est bien.

Découvrir aussi l'aqueduc de Nîmes, c'est encore mieux!

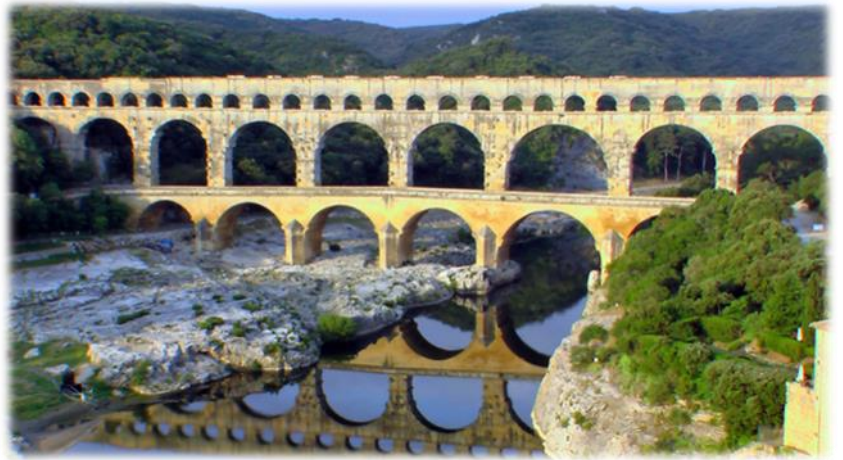
Pont du Gard, vue aérienne

Au pied de l'aqueduc, contemplant le pont du Gard, réfléchissons : à nos pieds coule le **Gardon** dont les eaux sont mêlées à celles de son affluent l'Alzon qui passe à la source d'Eure. Et en haut du pont, dans la conduite, cheminait l'eau destinée à Nîmes : une hauteur de 47 mètres les sépare.

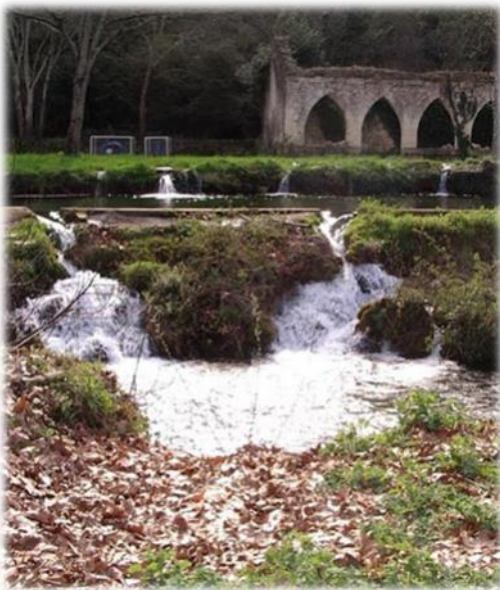
La source d'Eure dans le bassin du château de Plantéry

Le choix des promoteurs s'est porté sur la **source d'Eure**, située au bord du cours de l'Alzon, sous le site de la ville d'**Uzès**. Les caractéristiques de cette source, fournissant une eau de qualité, de manière suffisamment régulière, quels que soient par ailleurs les excès du climat, sécheresse durable ou pluies torrentielles, expliquent aisément ce choix. Par contre, sa localisation pouvait paraître très défavorable : séparée de Nîmes par des collines infranchissables, elle s'ouvre seulement 12 mètres plus haut que le point d'aboutissement de l'aqueduc. Admirez au passage l'exploit que représentait, avec les instruments de mesure de l'époque, le repérage de cette différence de niveau.

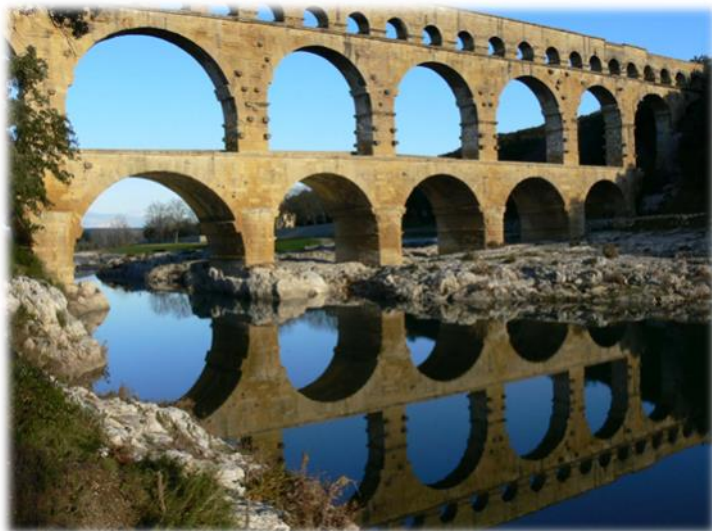
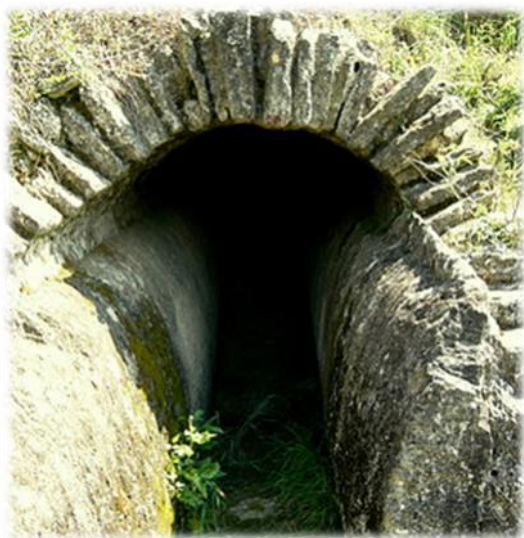
La tranchée couverte et les concrétions qui l'ont partiellement obstruée.

La plus grande partie de la conduite était en tranchée couverte, épousant le tracé des courbes de niveau. Ce choix, conduisant à un allongement de l'ouvrage, était sans doute dicté à la fois par des considérations économiques et de sécurité. Par contre il aggravait encore les problèmes liés à la faible pente moyenne de l'aqueduc. En se promenant, on peut en deviner le tracé, filant vers l'est au sud des garrigues, de Saint-Maximin à Vers, puis piquant au sud vers la vallée du Gardon et contournant la pointe des garrigues de Nîmes par les bois de Remoulins pour prendre la direction de l'ouest, par Sernhac, Bezouze et Marguerittes.

portante de son débit. Les **concrétions** sont très visibles dans la conduite au pont du Gard, mais on peut aussi les voir sur le sol, où ils affleurent en plusieurs endroits.

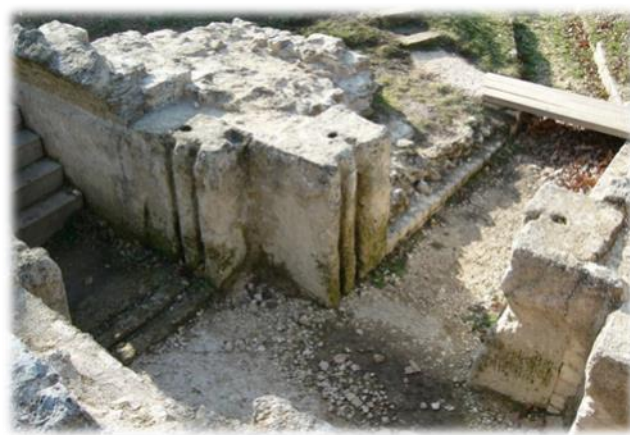
Uzès. Bassin de répartition des eaux de la Source d'Eure
Peu après la source d'Eure cet ouvrage permettait de n'admettre dans l'aqueduc que la quantité d'eau qu'il pouvait acheminer sans déborder dans ses parties les moins pentues. L'excédent était dirigé vers l'Alzon par un jeu de vannes bien visible sur la photo.

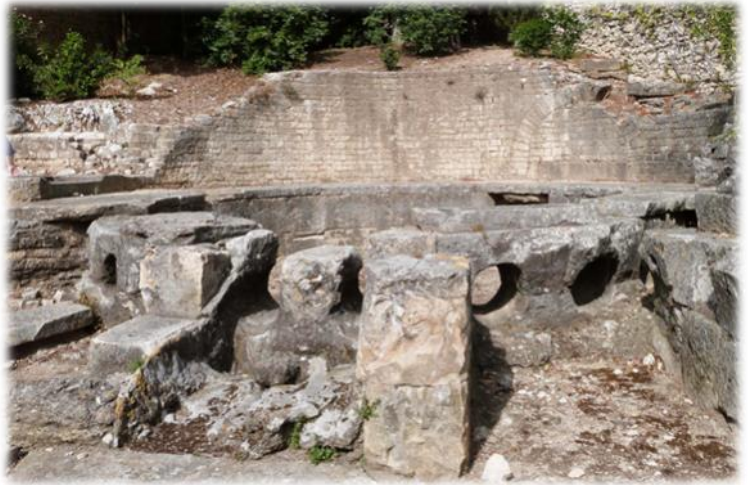
Castellum de Nîmes : A l'arrivée de l'aqueduc à Nîmes, le castellum distribuait l'eau aux différents usagers. On distingue les départs des canalisations principales.

A **Sernhac**, on visitera les deux tunnels creusés dans le rocher. Les constructeurs avaient encore dû résoudre le problème posé par le franchissement de **l'étang de Clausonne**, qu'il avait fallu assécher pour construire la conduite enterrée. Enfin, l'aqueduc débouchait dans le **Castellum**, ouvrage de répartition des eaux situé à Nîmes.

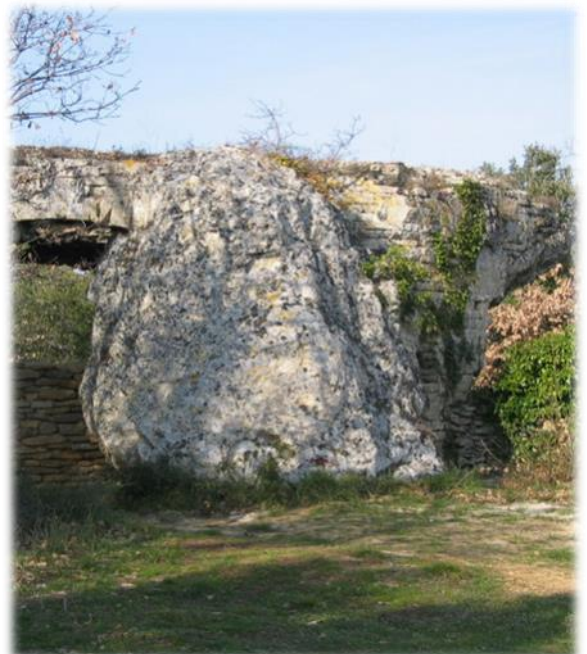
Aqueduc de Nîmes dans le site du Pont du Gard

Concrétion calcaire résultant d'une piqûre pratiquée sur la conduite. Cette pratique était sévèrement punie sous l'Empire.

A la fin de l'exploitation de l'aqueduc, donc de sa surveillance, de nombreuses piqûres ont été effectués, certainement pour les besoins de l'agriculture. Plus tard enfin, l'ouvrage a servi de carrière. Ainsi s'explique la disparition du viaduc de Font Ménéstière. Si le pont du Gard a été épargné de la ruine, c'est parce qu'il a servi de voie de passage d'une rive à l'autre, avant la construction, décidée au 18ème siècle par les Etats du Languedoc, du pont Pitot qui le flanque. En outre le démanteler aurait présenté des risques excessifs. A l'évidence, les prédateurs n'avaient ni la maîtrise technique ni l'ingéniosité des constructeurs.

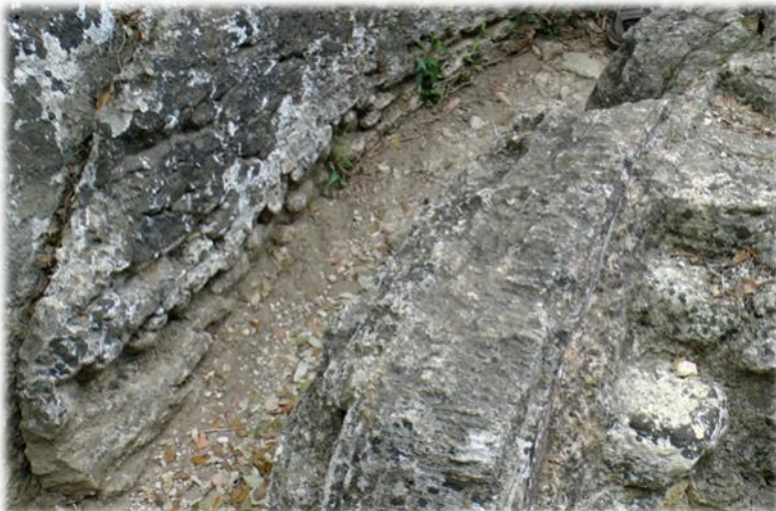
Aqueduc de Nîmes : concrétions calcaires

Les dépôts calcaires se sont accumulés dans la conduite de l'aqueduc, comme ici dans les bois de Remoulins

L'aqueduc a probablement fonctionné normalement pendant environ 150 ans, avec des problèmes dont ses vestiges conservent fidèlement la trace. L'accumulation de dépôts de calcaire a partiellement colmaté la conduite, amenant une baisse im-
