## Le pont du Gard et l'aqueduc de Nîmes

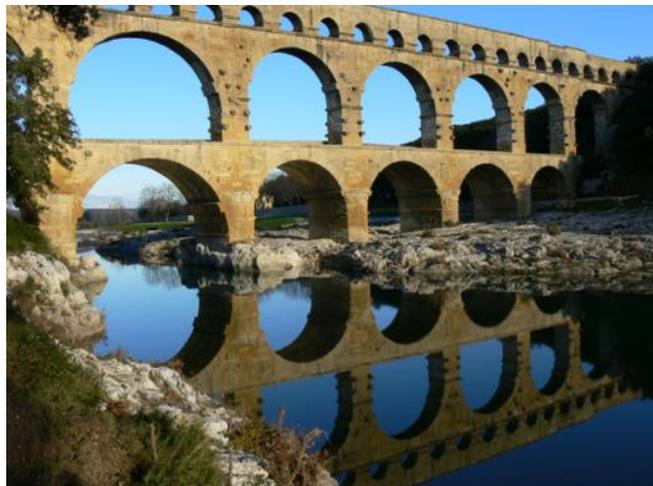
*La tranchée couverte et les concrétions qui l'ont partiellement obstruée.*

L'aqueduc a probablement fonctionné normalement pendant environ 150 ans, avec des problèmes dont ses vestiges conservent fidèlement la trace. L'accumulation de dépôts de calcaire a partiellement colmaté la conduite, amenant une baisse

importante de son débit. Les concrétions sont très visibles dans la conduite au pont du Gard, mais on peut aussi les voir sur le sol, où ils affleurent en plusieurs endroits.

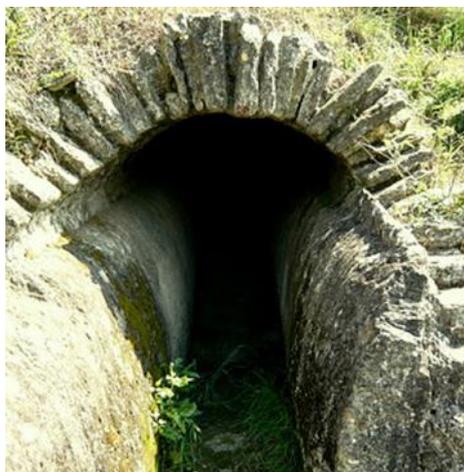
*Aqueduc de Nîmes dans le site du Pont du Gard (pont Roupt): Concrétion calcaire résultant d'une piqûre pratiquée sur la conduite. Cette pratique était sévèrement punie sous l'Empire.*

A la fin de l'exploitation de l'aqueduc, donc de sa surveillance, de nombreuses piqûres ont été effectués, certainement pour les besoins de l'agriculture. Plus tard enfin, l'ouvrage a servi de carrière. Ainsi s'explique la disparition du viaduc de Font Ménéstièrre. Si le pont du Gard a été épargné de la ruine, c'est parce qu'il a servi de voie de passage d'une rive à l'autre, avant la construction, décidée au 18ème siècle par les Etats du Languedoc, du pont Pitot qui le flanque. En outre le démanteler aurait présenté des risques excessifs. A l'évidence, les prédateurs n'avaient ni la maîtrise technique ni l'ingéniosité des constructeurs.

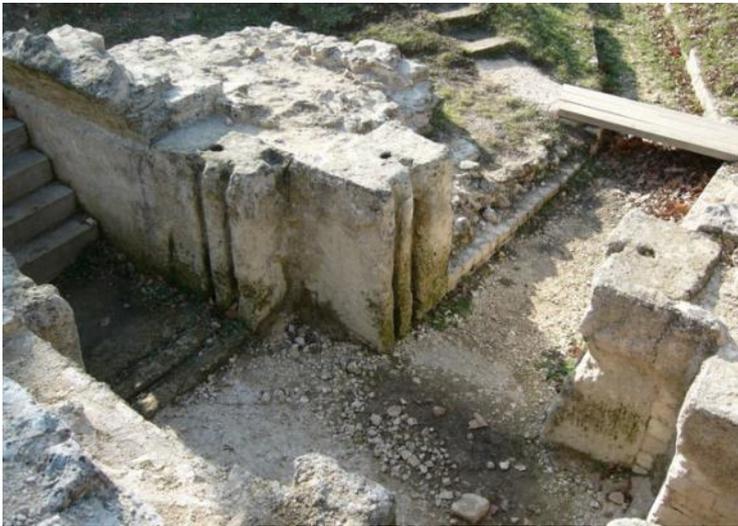
*Uzès. Bassin de répartition des eaux de la Source d'Eure*

*Peu après la source d'Eure cet ouvrage permettait de n'admettre dans l'aqueduc que la quantité d'eau qu'il pouvait acheminer sans déborder dans ses parties les moins pentues. L'excédent était dirigé vers l'Alzon par un jeu de vannes bien visible sur la photo.*

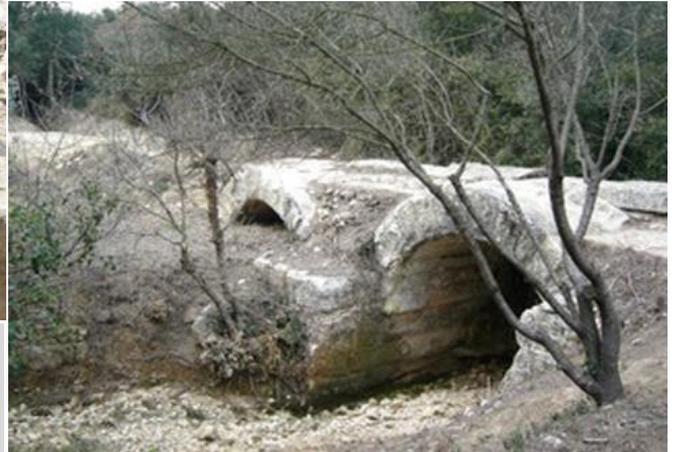
*Pont de Bomègre*

*Après le démontage de la conduite, le pont de Bomègre a servi pour le franchissement des personnes et des attelages. Ses robustes arches étaient conçues pour résister au flot violent coulant de l'exurgence de Bomègre*

Mais d'autres ouvrages, moins bien conservés ou disparus méritent toute notre attention et justifient des visites qui combleront les curieux : les ouvrages de captation de la source et le bassin de régulation au départ de la conduite, dans le val d'Eure ; le robuste pont de Bornègre, près du petit village d'Argilliers, conçu pour affronter les flots tumultueux rejetés par le gouffre de Bornègre, après des pluies violentes et prolongées ; le pont de la Lône, à Vers, déroulant ses arcades dans un paysage à la Hubert Robert ; le site de Font Ménestière, où s'élevait un pont de 200 mètres de long et 20 mètres de haut, à deux rangées d'arcades, franchissant l'actuelle route Remoulins-Uzès ; le pont Roupt, et le pont de Valive, ménageant les mêmes impressions envoûtantes que le pont de la Lône. Ces derniers ouvrages sont visitables dans le site du pont du Gard. Au-delà du pont du Gard, des ouvrages plus petits, encore visibles, permettaient à la conduite de franchir les ravins des bois de Remoulins.

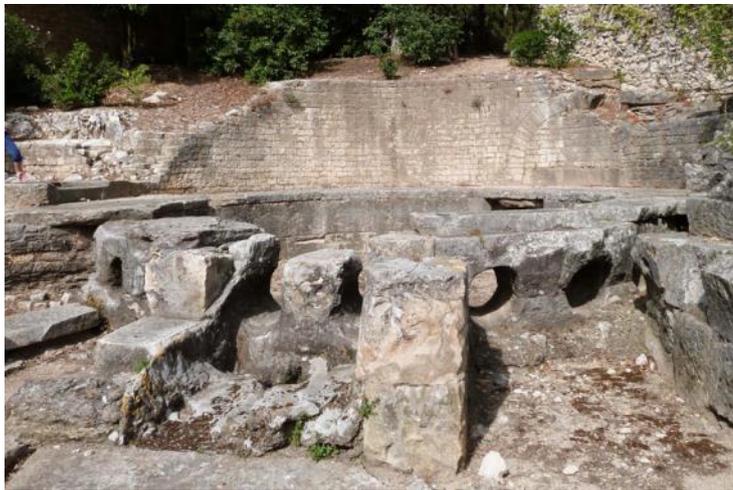
*Castellum de Nîmes: à l'arrivée de l'aqueduc à Nîmes, le castellum distribuait l'eau aux différents usagers. On distingue les départs des canalisations principales.*

A Semhac, on visitera les deux tunnels creusés dans le rocher. Les constructeurs avaient encore dû résoudre le problème posé par le franchissement de l'étang de Clausonne, qu'il avait fallu assécher pour construire la conduite enterrée. Enfin, l'aqueduc débouchait dans le Castellum, ouvrage de répartition des eaux situé à Nîmes.
